IGLESIA DE SAN ANDRÉS DE MAZARRÓN

INTERVENCIÓN

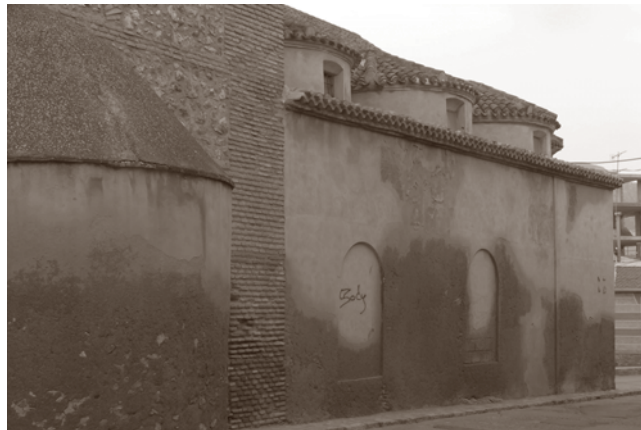
Muros exteriores. Tras la realización del sistema de ventilación de la atajea se continuó con el picado manual de los muros exteriores recayentes sobre la calle San Andrés, eliminando restos de antiguos recubrimientos o revoques que estaban realizados con mortero de cemento y presentaban grandes desconchados, desperfectos y acumulación de sales.

FACHADA NORTE ANTERIOR A LA INTERVENCIÓN

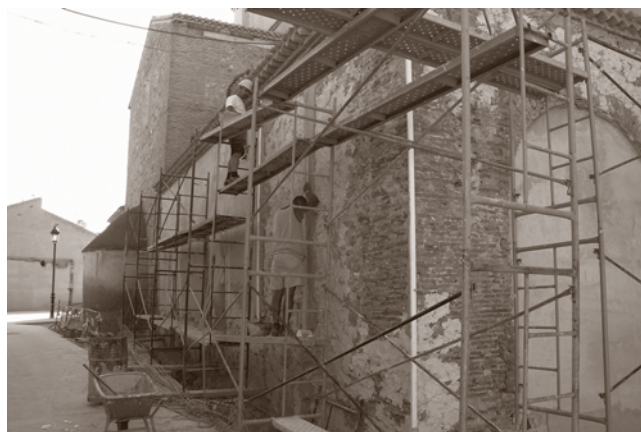
Después de la realización de estos trabajos, quedaron al descubierto las fábricas del templo en su cara norte, pudiendo comprobar que las de estas capillas son distintas a las del resto de la iglesia, lo que avala la hipótesis inicial de que estas construcciones se realizaron con posterioridad al crucero de la iglesia. La tercera capilla está construida básicamente de ladrillo y la primera y segunda con mampostería.

FACHADA NORTE DURANTE LA INTERVENCIÓN

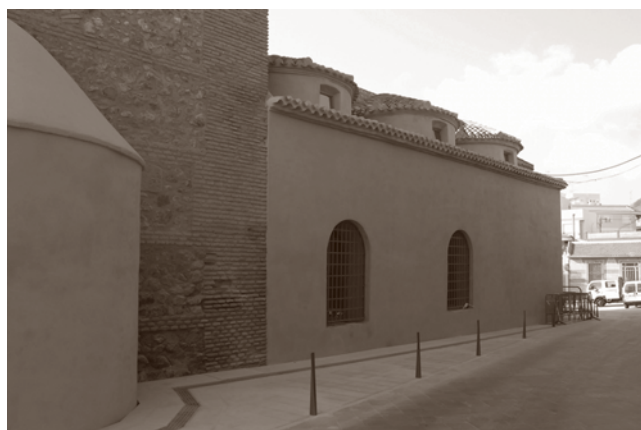
FACHADA NORTE POSTERIOR A LA INTERVENCIÓN

Tras realizar los trabajos de picado, documentación y consolidación de fábricas, se procedió a la realización de un revestimiento, según indicaba el proyecto, ejecutado con mortero de cal teñida, con textura y color semejante al existente en la zona de la fachada principal situada a los pies de la iglesia.

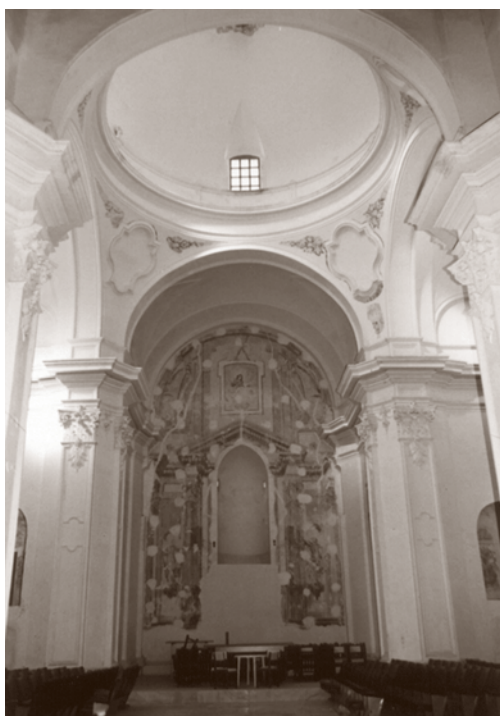
Posteriormente, los andamios se trasladaron para realizar los trabajos de restauración de las pinturas del retablo fingido, muros laterales y bóveda del presbiterio. En este punto hay que señalar lo deteriorado que se encontraban las mismas, y las lagunas de pérdidas que había. A pesar de lo cual, se consiguió la reintegración al "regattino" de ellas, lográndose un buen resultado.

RETABLO DEL PRESBITERIO ANTERIOR A LA INTERVENCIÓN

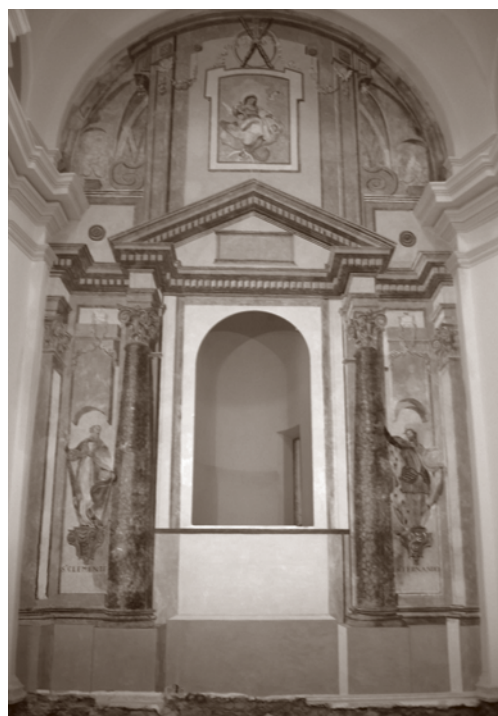
RETABLO DEL PRESBITERIO POSTERIOR A LA INTERVENCIÓN
