**SOBRE LA EVOLUCIÓN DE UNA MANZANA
DE CASAS ANDALUSÍES EN MURCIA**

FRANCISCO MUÑOZ LÓPEZ

Resumen: Durante la excavación realizada en un solar del actual barrio de San Nicolás de Murcia se pudo documentar el proceso de urbanización de una parte de lo que fue la *madîna* islámica, con una orografía inicial de carácter periurbano en la que se acomodaban tanto instalaciones artesanales, especialmente talleres alfareros, como edificios residenciales. Creemos que durante la segunda mitad del siglo XI se produce la urbanización del barrio de San Nicolás, del que pudimos excavar 8 viviendas musulmanas y sus adarves de acceso. Finalmente, constatamos las reformas que se originan como consecuencia de la ocupación del interior de la *madîna* por parte de los pobladores cristianos.

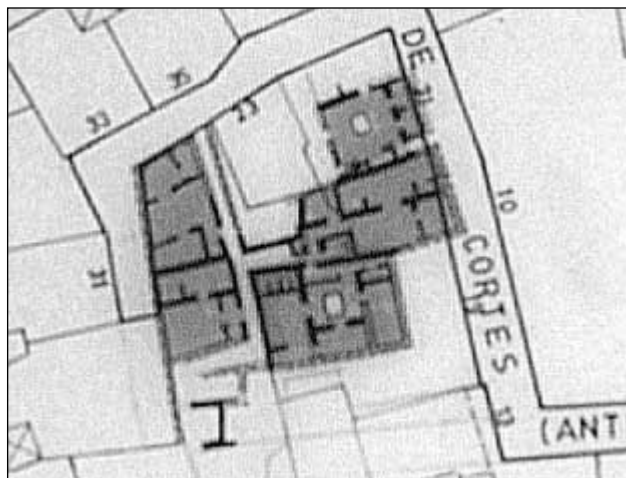
Figura 4.

3.2.2. URBANIZACIÓN E INCORPORACIÓN A LA MADÎNA (figs. 4 y 5)

Los edificios anteriores sucumbirán ante otro envite del río, cuyo depósito de limos sirvió de base para la construcción del grupo de 8 viviendas que conforman la parte de manzana de nueva planta excavada por nosotros.

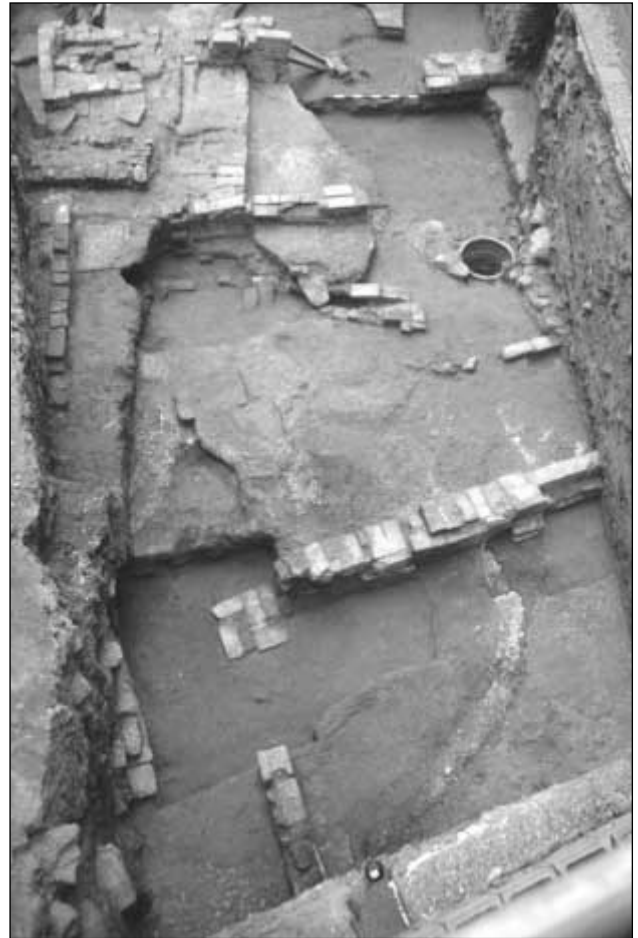
Figura 8.

CASA 1 (figs. 8 y 9).- Su planta era trapezoidal, con una superficie aproximada de 49.6 m²; contaba con un patio central, al que se abrían las dos únicas crujiás existentes: una situada en el frente Norte y otra en el Sur. El patio tenía en su esquina Suroeste un pozo de agua de anillos de cerámica, estando pavimentado con argamasa de cal y reformado con lajas de pizarra, discurriendo debajo una atarjea con origen en el pozo de agua y con dirección al zaguán. En la crujiá Sur se disponía una sala abierta al patio a través de un vano simple con umbral de ladrillos (fig. 10) y en su extremo oriental se localizaban la letrina (al Sur), que vertía directamente al adarve, y el zaguán acodado, con umbral de ladrillos en sardinel. La crujiá Norte acogía el salón principal, al que se ingresaba mediante un vano doble con un pilar central y umbral de ladrillos. El extremo se hallaba ocupado por una alhanía separada del resto de la pieza con un tabique de ladrillo.

La técnica constructiva del muro medianero con el adarve 2 se basaba en un mampuesto irregular de piedras de mediano tamaño; los muros interiores eran de ladrillo. Todas las estancias tuvieron inicialmente suelo de mortero de cal, aunque posteriormente se repavimentaron con lajas de piza-

rra el patio y con ladrillo la sala Norte, con una disposición de bandas alternas.

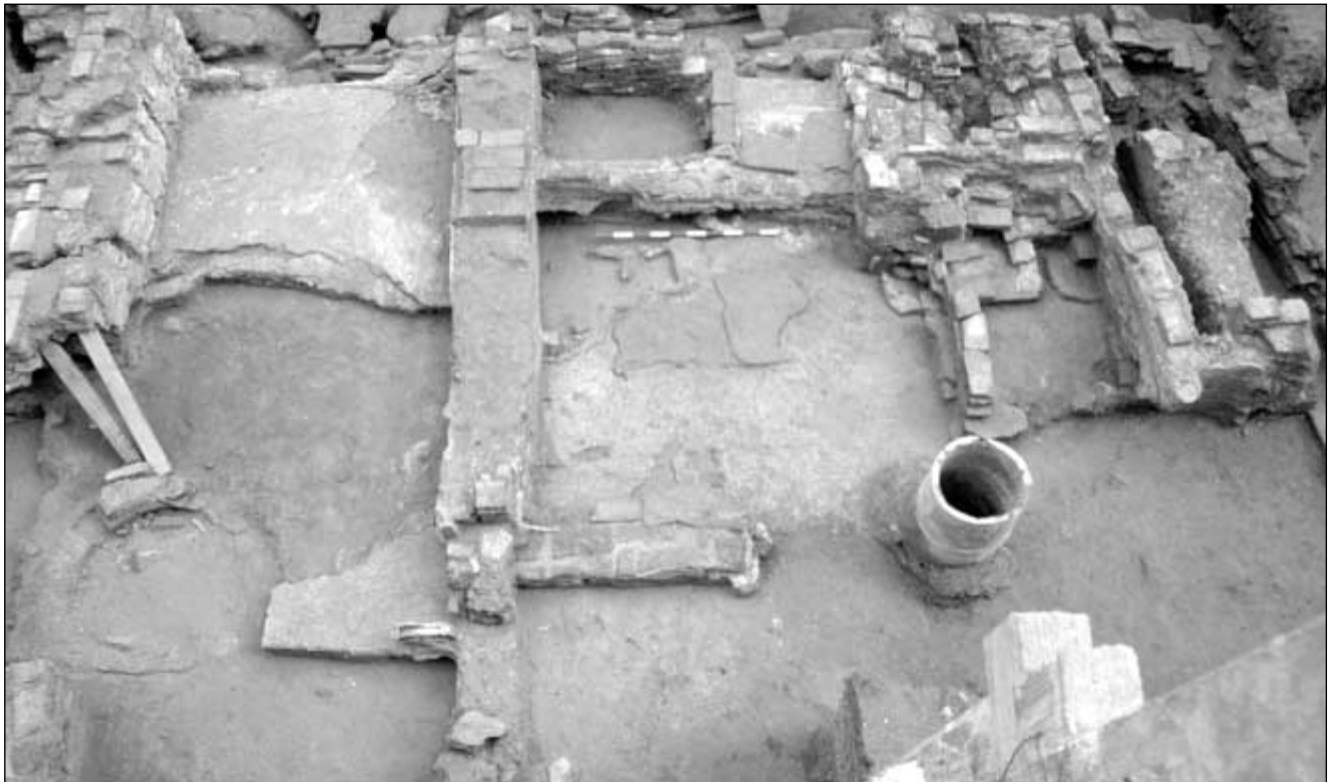
Figura 11.

CASA 2 (figs. 11 y 12)- De planta casi cuadrada, presentaba dos crujiás mayores, al Norte y Oeste, y una menor en el Este, con una superficie total de 37 m². El acceso se realizaba desde la crujiá menor, a través de un zaguán rectangular con vano de ladrillo en sardinel, y albergando también la letrina en uno de sus lados, la cual vertía directamente al adarve; el patio presentó una zona diferenciada en su cara Sur: el arranque de una escalera con destino a una galería que diera acceso a una algorfa superior; al Norte se encontraba la sala principal, con una alhanía distinguida del resto por un delgado tabique de ladrillo; la crujiá Oeste debió de albergar la cocina, con un pozo situado en la línea de desarrollo del muro de separación con el patio.

Esta casa tenía muros de diferente factura: de encofrado de tierra enlucido de yeso, de ladrillo también con enlucido y, además, los habituales bataches de reforma tanto en piedra como en ladrillo. Los suelos conservados eran de mor-

tero de cal en la sala Norte y de lajas de pizarra sobre preparado de yeso y ceniza en el patio.

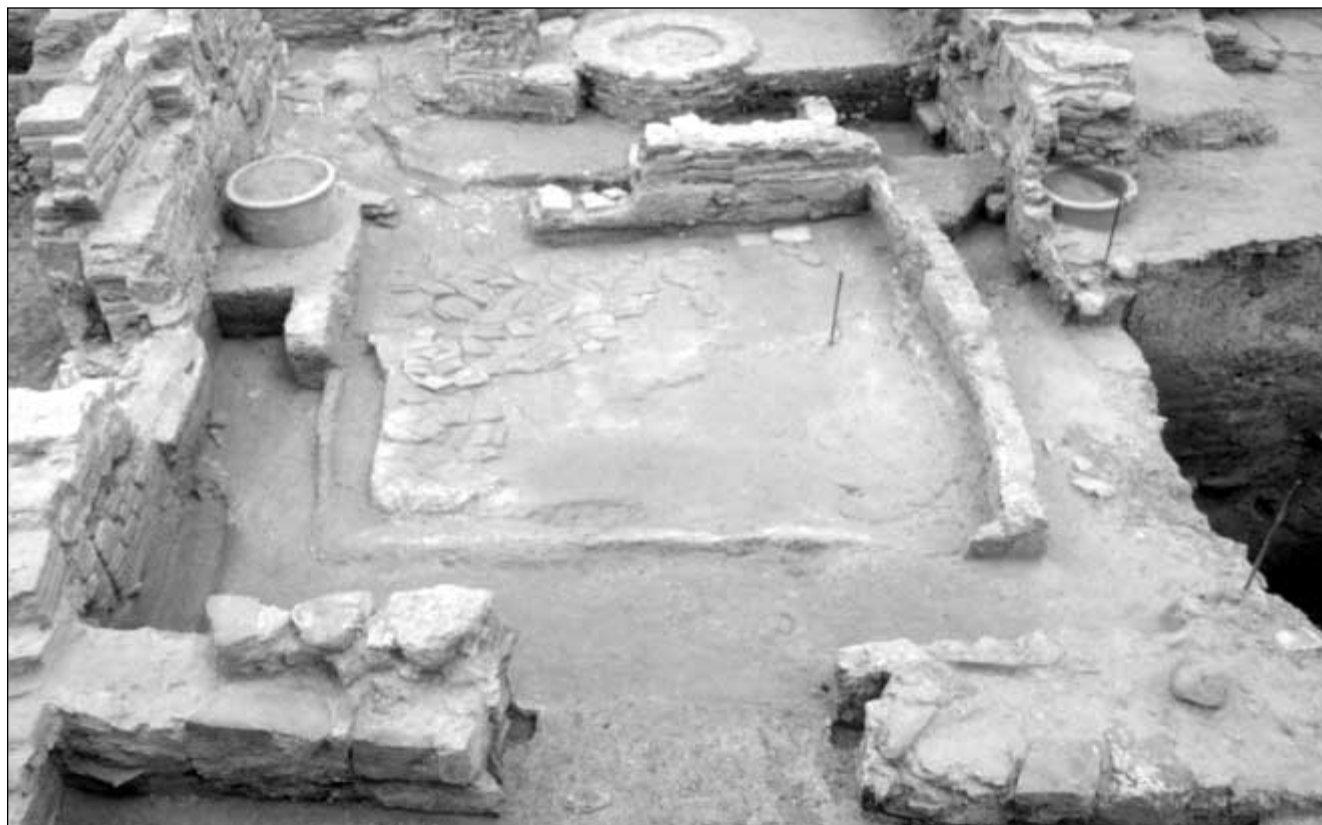
Figura 13.

FASE 1 (fig. 13). En la más antigua no existía crujía Norte y se accedía a la casa directamente al patio desde un pequeño zaguán compartido con la casa 4; la crujía Este la ocupaban la letrina, al Norte, con salida de atarjea al adarve 3, y una sala rectangular. En la crujía Oeste había una sala rectangular con alhanía, con un ancho tabique que la diferenciaba; además tenía un espacio compartimentado y con acceso directamente desde el adarve nº 3, que creemos fue el establo; en la fachada Sur se localizaba una pequeña crujía en la que se encontraba la cocina, de la que pudimos documentar un hogar.

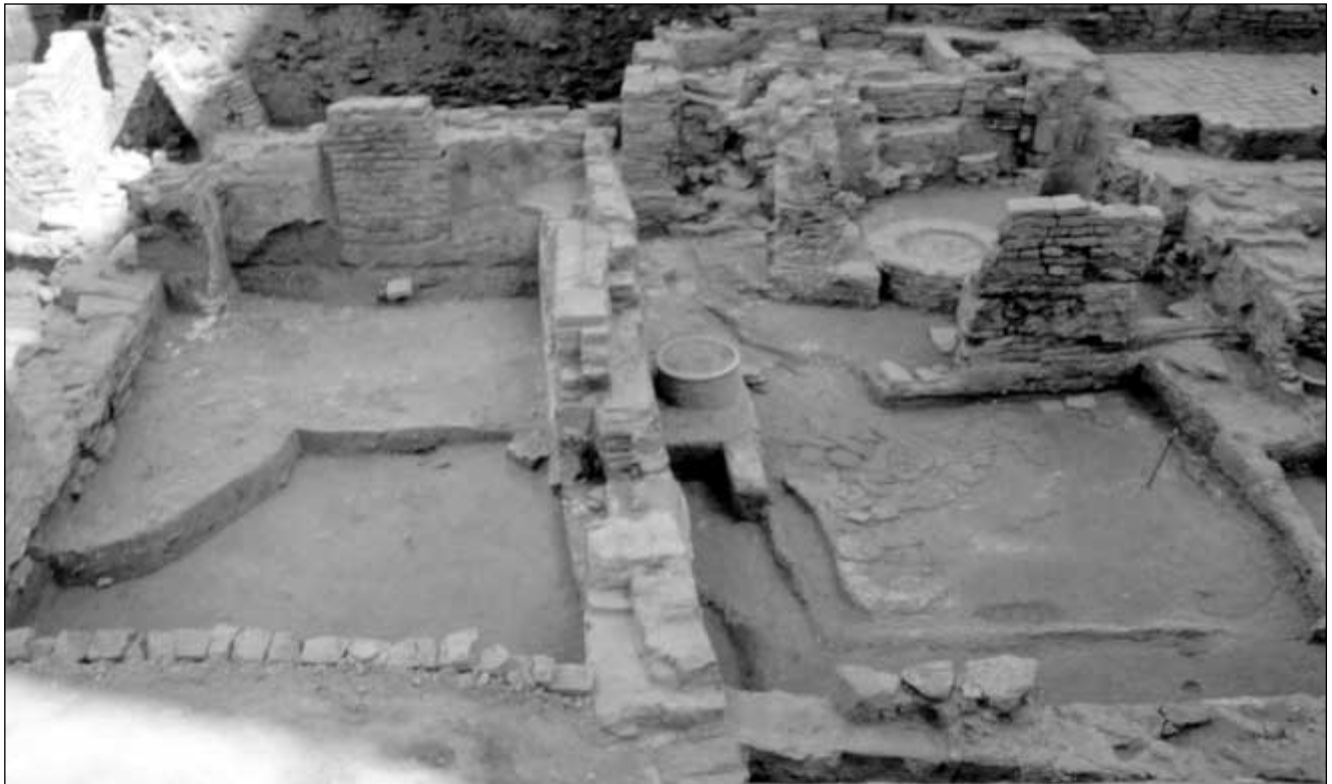
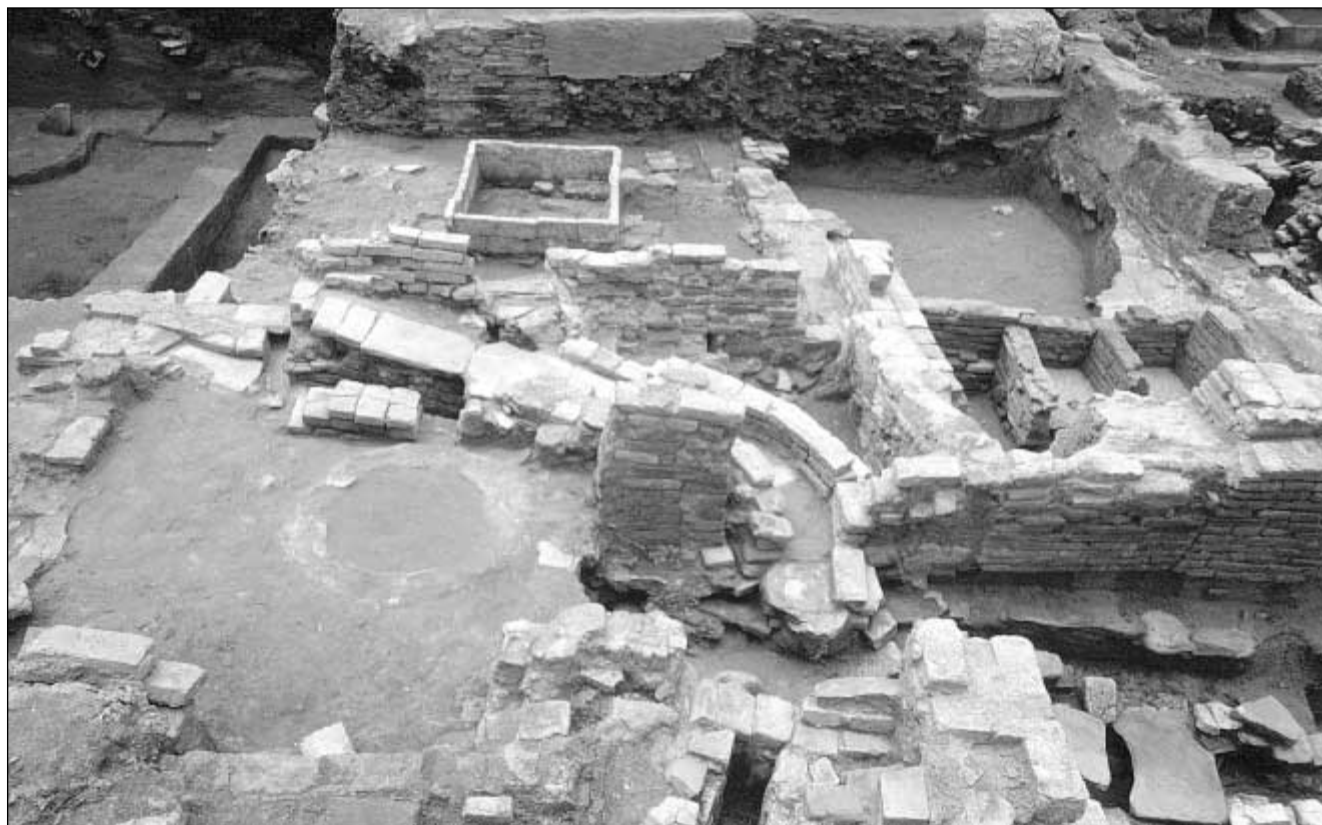
Figura 14.

FASE 2 (figs. 14, 15 y 16). La segunda fase supuso el traslado de la crujía estrecha a la fachada Norte con la construc-

ción de un zaguán rectangular, atravesado por una atarjea de ladrillo y lajas que recibía aguas del patio y de la letrina; el patio se ve desplazado hacia el Sur, con el consiguiente traslado de la cocina, seguramente a la sala Este donde se localiza un pozo de agua insertado en el muro de crujía. En la otra crujía, la puerta del establo es tabicada, integrándose éste a la sala rectangular con una nueva función¹¹; el patio tuvo arriate en obra de ladrillos y andenes, menos en una última etapa en que desaparecen.

Los muros originales de la casa fueron de encofrado de tierra, realizándose obras posteriores con ladrillo y frecuentes bataches. De los suelos documentados, los más antiguos fueron de yeso y tierra (en la cocina) y más tarde de mortero de cal (en la sala Oeste).

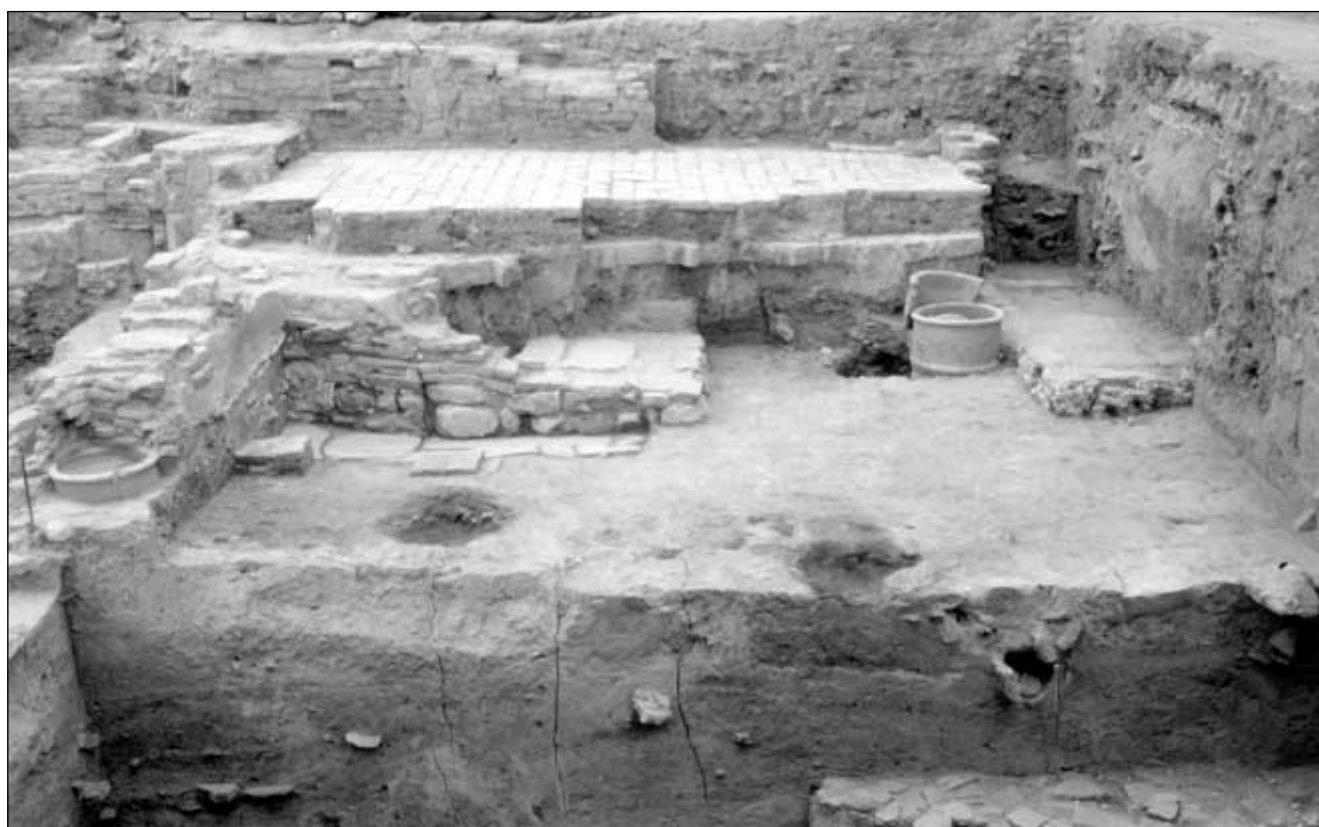
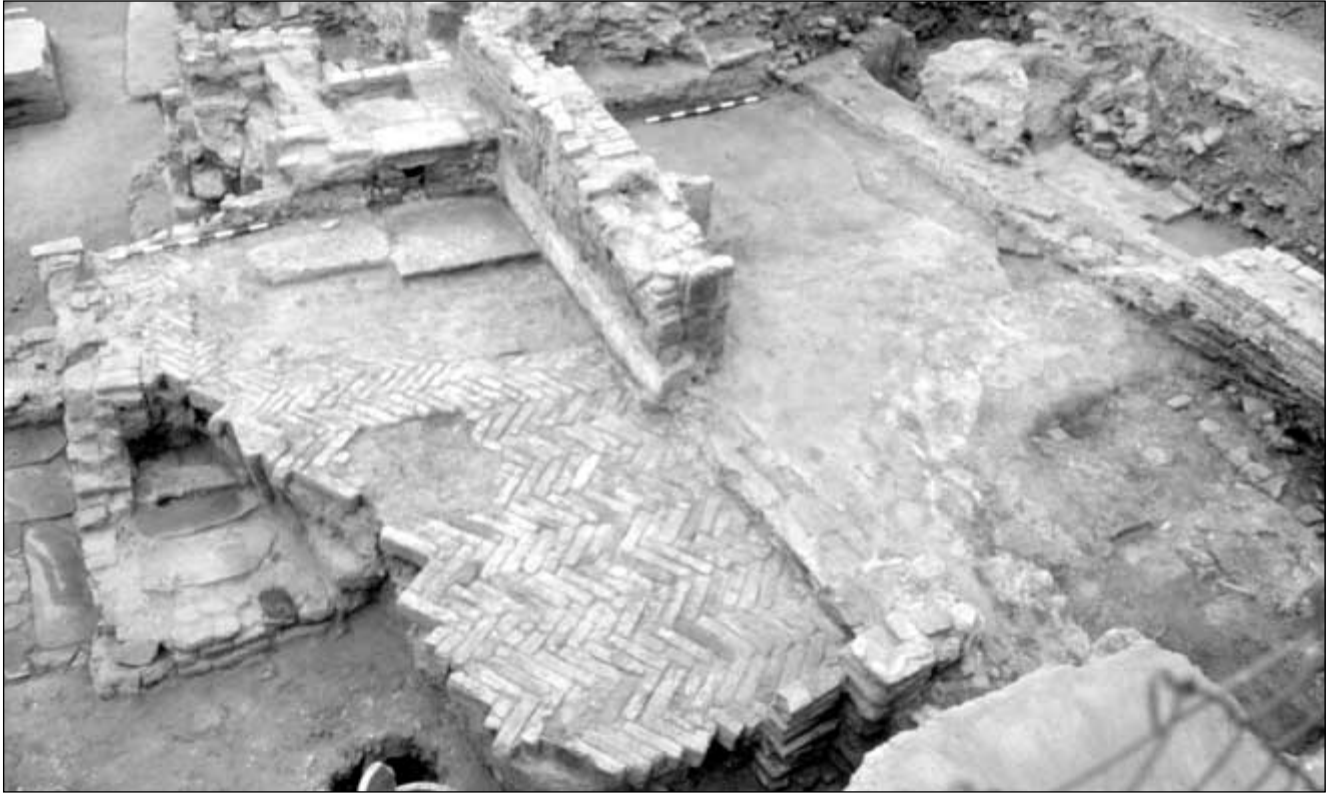
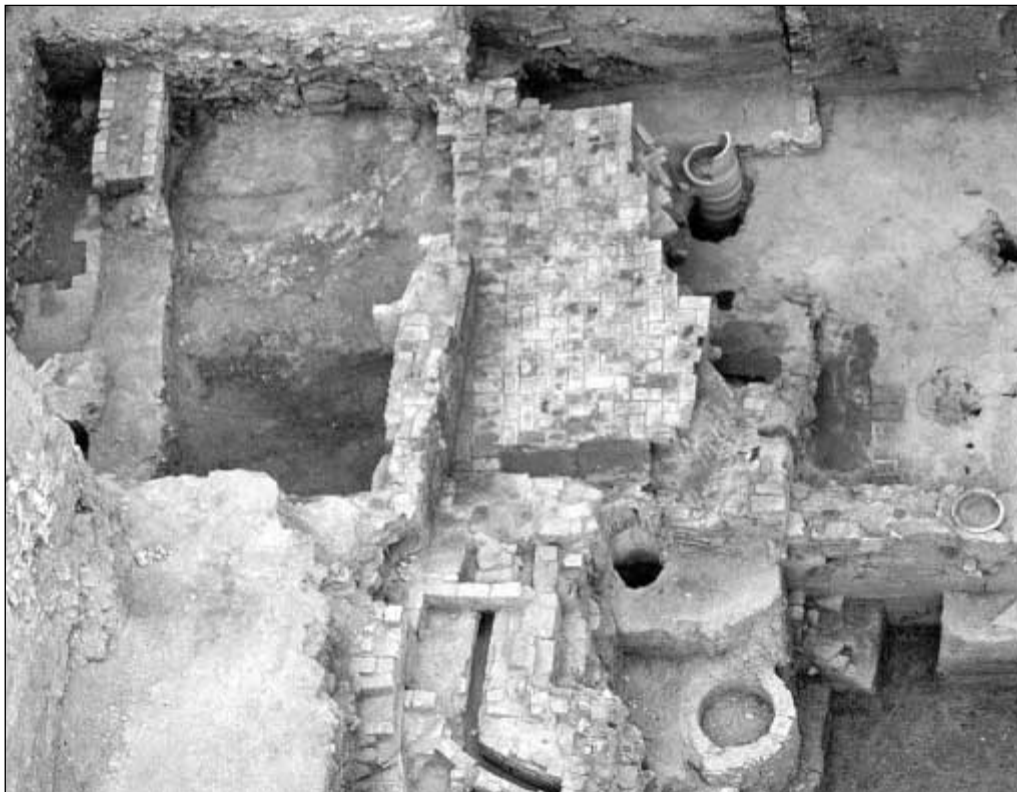
Figura 17.

CASA 4 (figs. 17, 18,19 y 20).- Su planta era marcadamente rectangular, con una amplia crujía al Norte, y una superficie de 94 m². Tenía acceso en codo por un largo zaguán con una atarjea totalmente de obra de ladrillo; el patio presentó en sus dos fases últimas suelos de ladrillo, en forma de bandas de espiga, habiendo tenido un pequeño arriate que desapareció en su fase más tardía; el pozo de agua de anillos se encontraba en la esquina sureste. La crujía

Norte sufrió cambios significativos ya que comenzó teniendo dos salas de similar superficie: una, la del Este, con alhanía; la otra, con suelos de pizarra y hogares, debió ser la cocina; posteriormente, la primera sala es ampliada a costa de la segunda, ganando una nueva alhanía, quedando junto al zaguán una habitación menor, tal vez como establo. En la esquina Sureste de la casa hubo una pequeña sala, la cual nos llegó completamente destruida.

Los muros que se pudieron documentar estaban contruidos con ladrillo. Los suelos pasaron del yeso a la cal y por último a ladrillo, en el patio, destacando la solería completa que insinuaba dos espacios diferenciados a partir de una variación en el dibujo del pavimento frente al vano del zaguán.

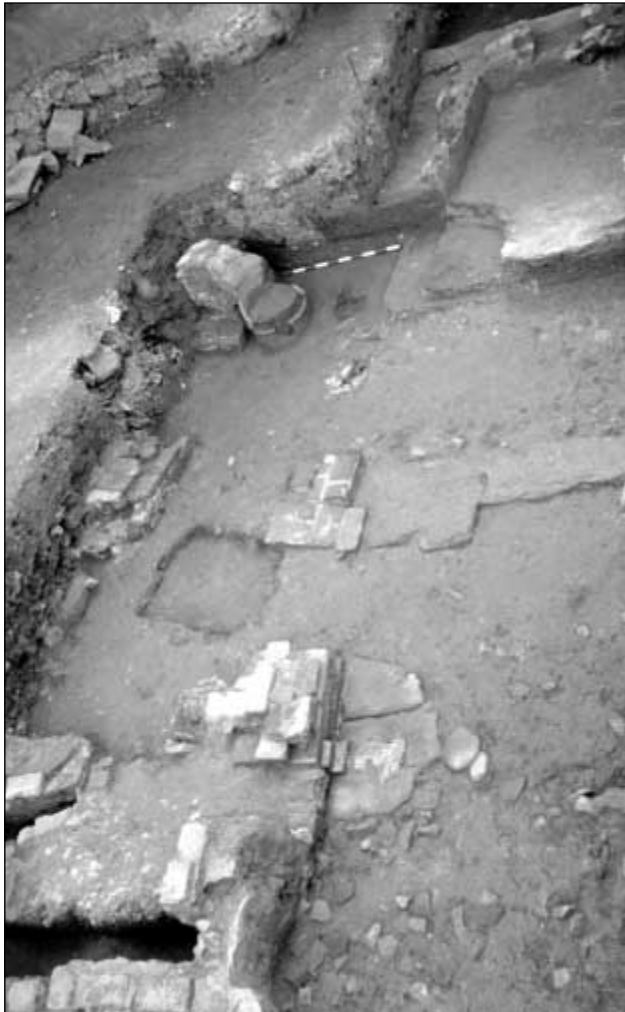
Figura 21.

CASA 5 (fig. 21)- Situada al final del adarve nº 2, esta casa se conservó en un estado bastante deficiente, por lo que resulta muy complicado definir su organización. Sin embargo, en la zona Sur de Este espacio pudimos comprobar la ausencia de suelos de obra firme, únicamente niveles de tierra apisonada, por lo que creemos que estaríamos ante los restos de otro adarve. Documentamos restos de tres estancias: una con suelo de cal y planta con tendencia cuadrada; otra con suelo de cal y un pilar de ladrillo; finalmente, en una tercera apenas se conservó un pozo de agua de anillos.

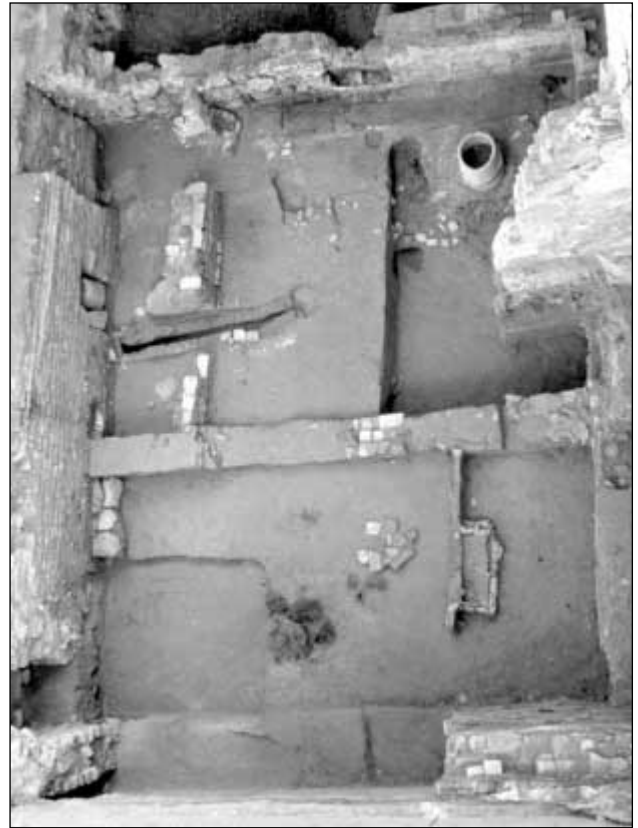
Figura 22.

FASE 1 (fig. 22). La primera tenía un acceso recto desde un zaguán situado en el centro de la crujía Este, y una atarjea en línea recta proveniente del centro del patio. Este tenía un gran arriate de obra de mortero con andenes perimetrales. En la crujía Norte se encontraba la sala principal, con una alhanía por lo menos, en su lado Oeste. La zona de servicio debió estar situada en la crujía Oeste, con restos conservados de hogares, aunque también se encontraron hogares en la esquina sureste del edificio, donde posteriormente se situaría el zaguán. En la esquina Suroeste del patio existió una zona definida por un suelo de grandes lajas que precedía a un vano que comunicaba el patio con el extremo meridional de la crujía Oeste; además, junto a esto había una balseta de suelo de pizarra bajo el hueco de la escalera.

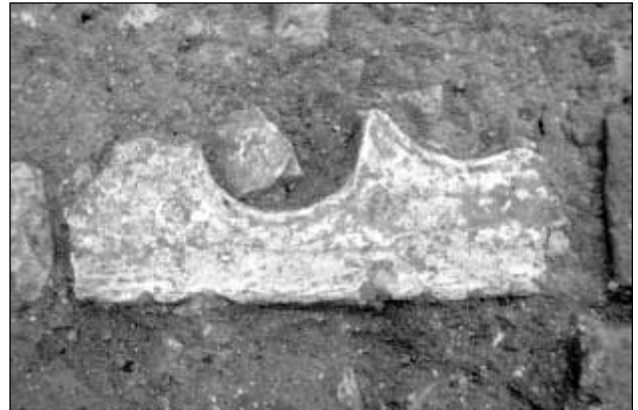
Figura 27.

patio y el pórtico en su fase última. Dentro de unas reformas del muro perimetral Sur, realizadas en época mudéjar, se reutilizaron como material de obra fragmentos de yeserías almohades¹³ (fig. 27).

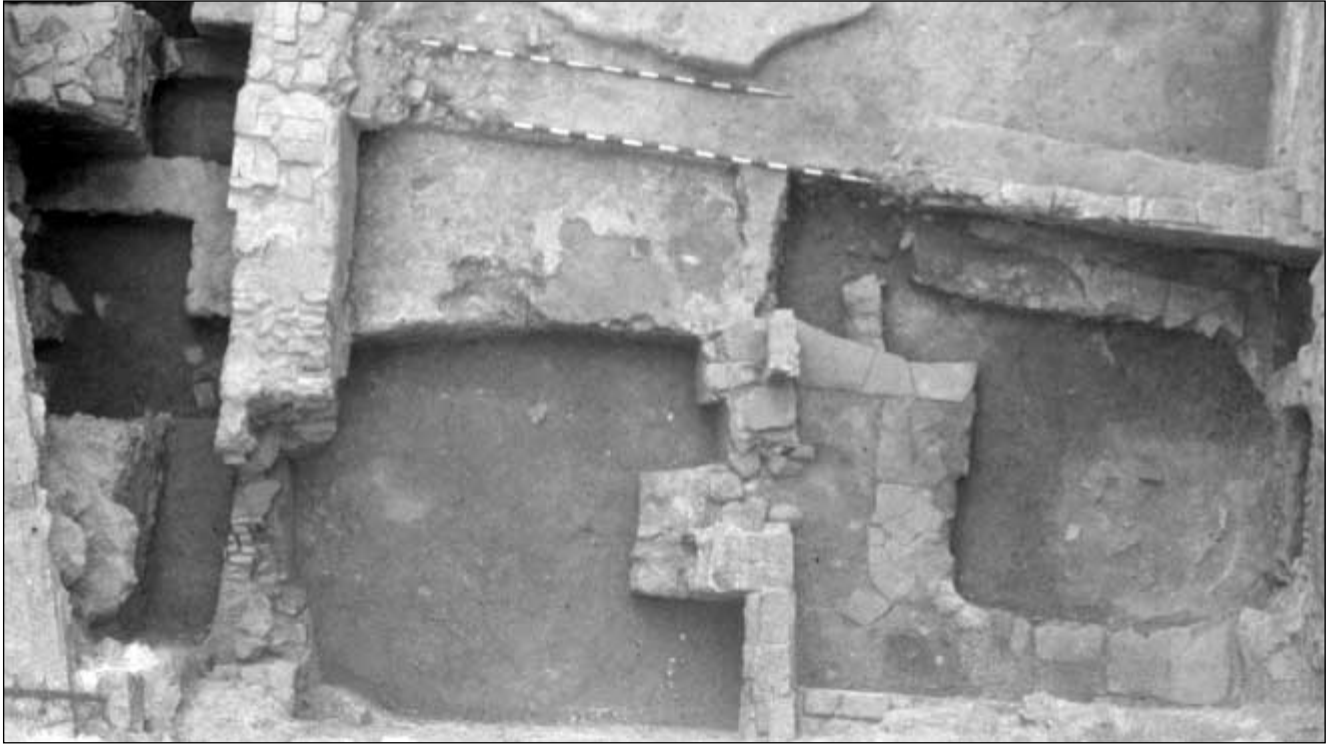
Figura 28.

CASA 7¹⁴ (fig. 28)- De esta casa sólo pudimos documentar un patio y una crujía al Norte, aunque debió de tener otra al Sur, con una organización espacial similar a la de la casa nº 1, aunque con una superficie que sobrepasaba los 62 m². El acceso se realizaba desde el callejón nº 2 a un zaguán rectangular, el cual se separaba del patio en la fase antigua por un tabique, que se convertiría en el último momento en un pórtico tripartito para el sostén de una galería (fig. 29). El pórtico, con el vano central mayor que los otros dos, tendría el objeto de comunicar las plantas altas de la casa, probablemente situadas sobre las crujías Sur, Norte y el adarve nº 2. El patio tuvo inicialmente un arriate y andenes de mortero de cal, después solado por completo con delgados sillares de arenisca, para, finalmente, ser repavimentado con ladrillos (fig. 30); el salón principal, por llamarlo de alguna forma, se encontraba en la crujía Norte. De la crujía Sur sólo pudimos determinar sus límites aunque en ella debieron encontrarse la letrina y la cocina.

Los muros perimetrales estaban hechos de ladrillo,

habiendo sufrido reformas basándose en bataches por lo menos en la fachada Sur.

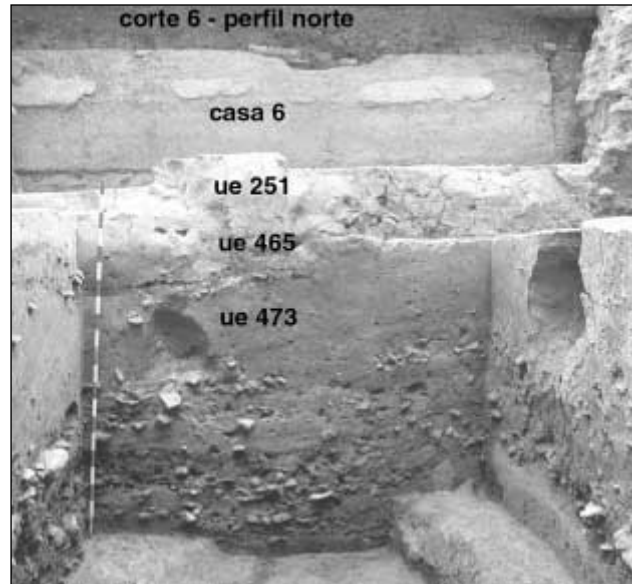
Figura 31.

nos vamos a centrar en tres estratos formados como basureros domésticos, en el denominado Corte 6, y que se generaron en la fase anterior a la construcción de la manzana de casas (fig. 31).
