**INFORME PRELIMINAR DE LOS TRABAJOS  
ARQUEOLÓGICOS PRECEPTIVOS EN EL  
CLAUSTRO DE LA FACULTAD DE DERECHO  
UNIVERSIDAD DE MURCIA  
(CAMPUS DE LA MERCED)**

ENTREGADO: 1992

**Resumen:** Con motivo de las obras de demolición previas a la remodelación de la Facultad de Derecho, sobre la que se conserva el claustro del antiguo Convento de la Orden de Mercedarios, se realizaron una serie de catas arqueológicas tras las cuales se evaluaría la necesidad o no de exca-

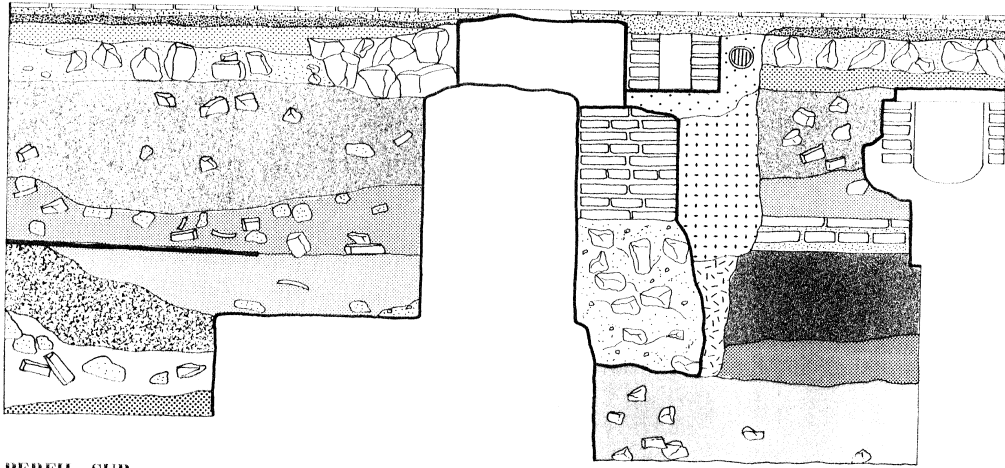
PERFIL NORTE

Estructura VI: Muro de ladrillo (14 x 24 x 5 cm cada uno) adosado al muro central. Tiene 50 cm de ancho y profundiza hasta -102 cm. La parte superior del muro ha sido recortada por la cimentación del muro actual que delimita el claustro. Presenta una cimentación de 60 cm de ancho y 72 cm de potencia, de piedras y mortero de cal. Se observa en el perfil N.

Estructura VIII: Muro de ladrillo (30x15x5 cm cada uno) con argamasa; se conservan 2 hiladas. aparece cortado por los niveles de escombros (hasta la cota -100 cm) . Se observa en el Perfil N.

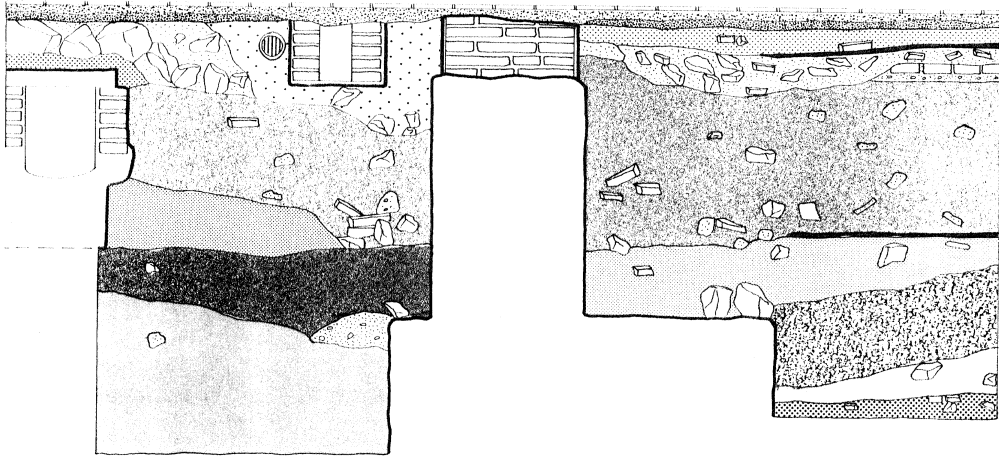
PERFIL SUR

Estructura I: Muro de ladrillo (30 x 15 x 5 cm cada ladrillo), de 64 cm de grosor, enlucido con una fina capa de yeso. Se sitúa en el centro de la cata, de N-S, separando los dos sectores, y superpuesto al muro central. Este muro se sitúa bajo el actual tabique que separa el claustro de las dependencias circundantes (actuales dependencias de la Facultad de Derecho). Aparece a escasos centímetros del suelo actual, hasta una profundidad de -36 cm. Casi no se observa en planta, debido a la acción de la maquinaria, pero si que se documenta perfectamente en el Perfil S.

Pavimento 2: Suelo de yeso. Cota -16 cm. Sólo se conserva en algunos tramos de los perfiles, debido a que está profundamente alterado por las capas de asiento del Pavimento 1. Se observa en el Perfil W y S.

Pavimento 3: Suelo de ladrillo. Cota -28 cm. Asentado sobre una fina capa de argamasa. Sólo se conserva en algunos tramos de los perfiles, debido a que está profundamente alterado por las capas de asiento del Pavimento 1. Se observa en el Perfil W y S.

Pavimento 4: Suelo de yeso. Cota -110 cm. Se asocia a la Estructura VII. Se observa en el Perfil W y S.

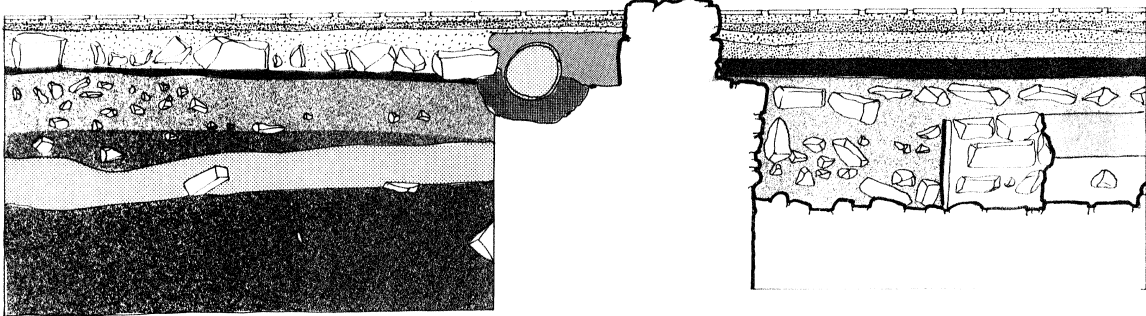
PERFIL OESTE

Estructura VI: Muro documentado sólo en el perfil N del sector N y de manera fragmentaria en su planta. Tiene casi dirección E~W; está compuesto por ladrillos macizos y anchos (10/12 cm), alternados con bandas de arcilla morada/azulada. Todos estos ladrillos se disponen perpendiculares al desarrollo longitudinal del muro. Presenta enlucido de yeso al interior y al exterior, perfectamente observables en el perfil W.

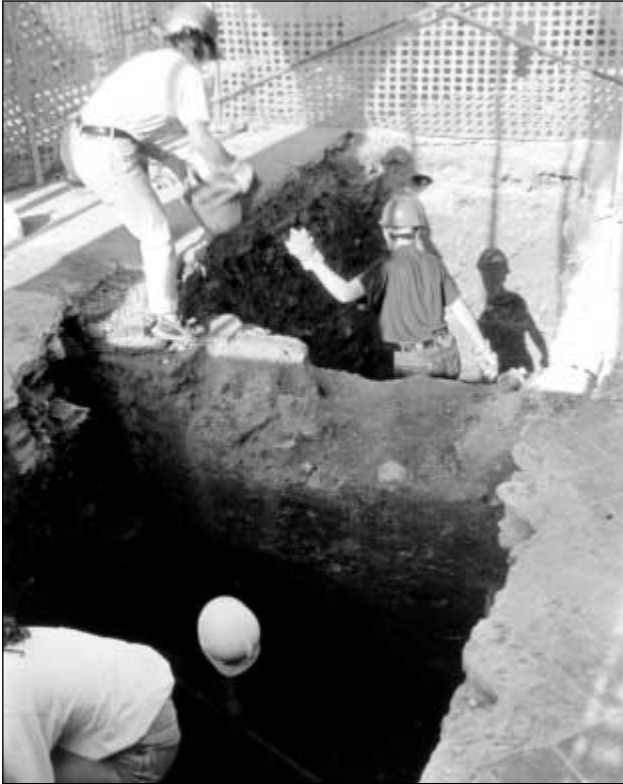
Foto 3. Cata 1: lateral W del Claustro. Proceso de excavación.

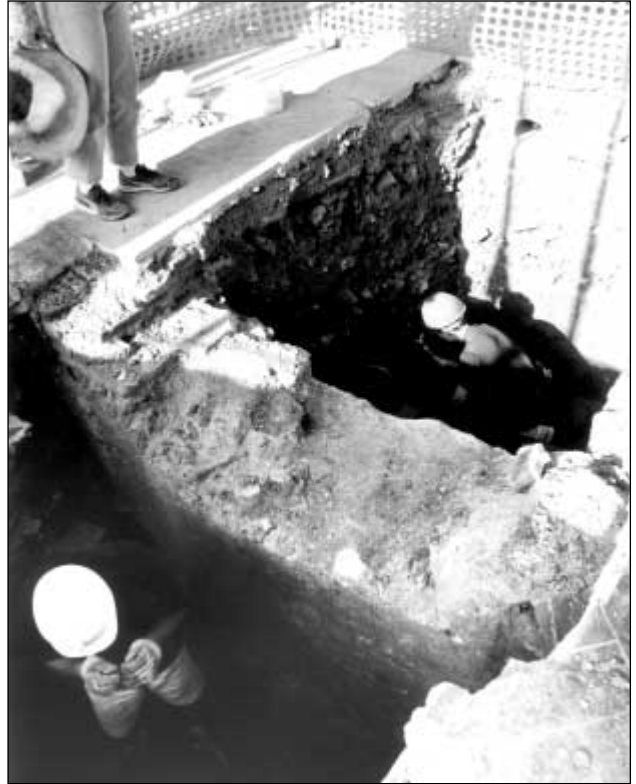
Foto 4. Cata 1: lateral W del Claustro. Proceso de excavación.

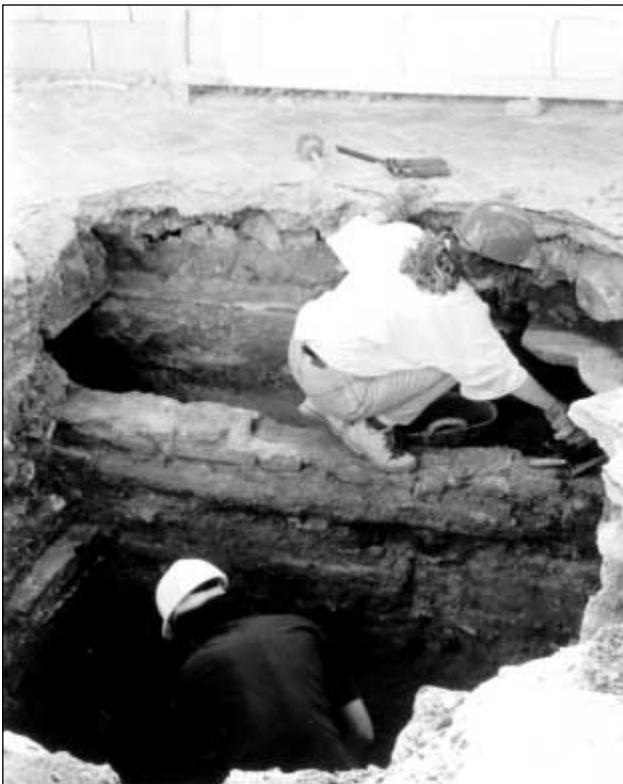
Foto 5. Cata 1: Sector oriental. Canalización y detalle.

Estructura V: Canalización para aguas residuales del actual edificio. Se ubica en el Perfil E de la cata, con dirección N-S. Se trata de un canal de 34 cm de anchura y 40 cm de profundidad, hecho de ladrillo y revestido de cemento en su interior. Posee una cimentación de ladrillo y argamasa de 40 cm de potencia. Restauraciones recientes con cemento en la cimentación, así como planchas de hormigón.

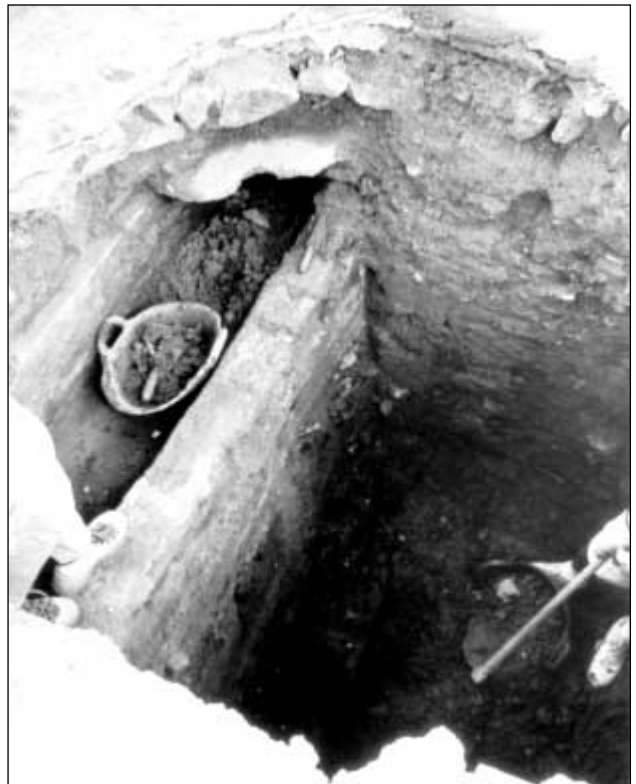
Foto 6. Cata 1. Sector oriental. Canalización y detalle.

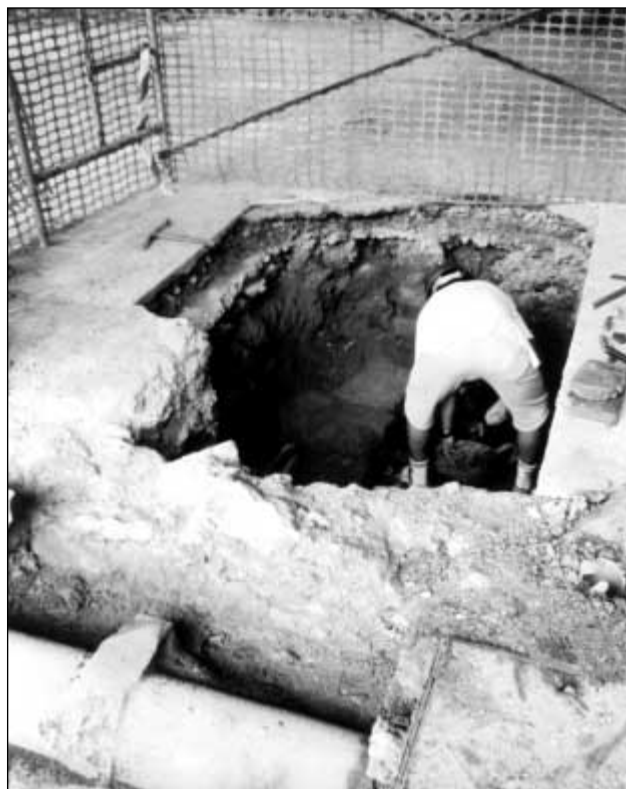
**Foto 7. Cata 3: lateral N del Claustro. Proceso de excavación.**

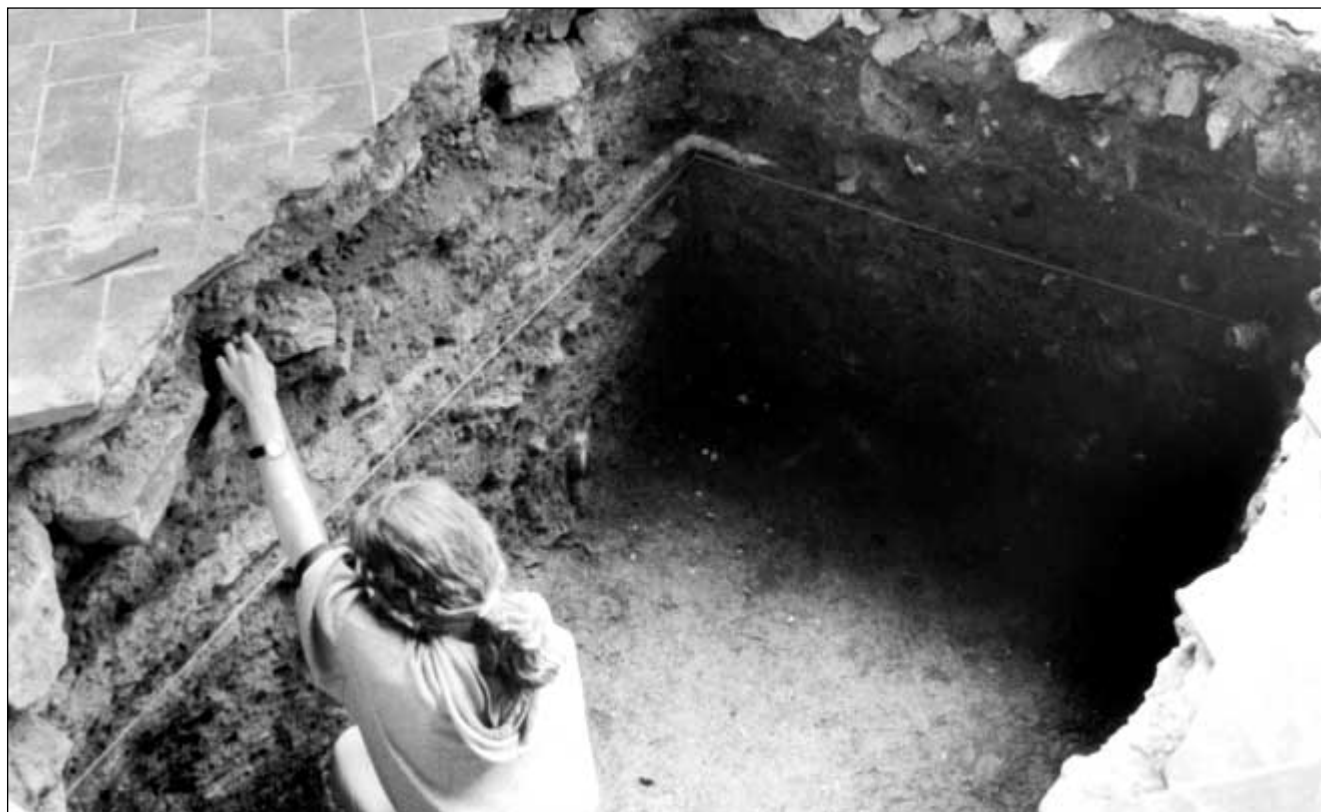
**Foto 8. Cata 3: sector Sur. Detalle de estratigrafía.**

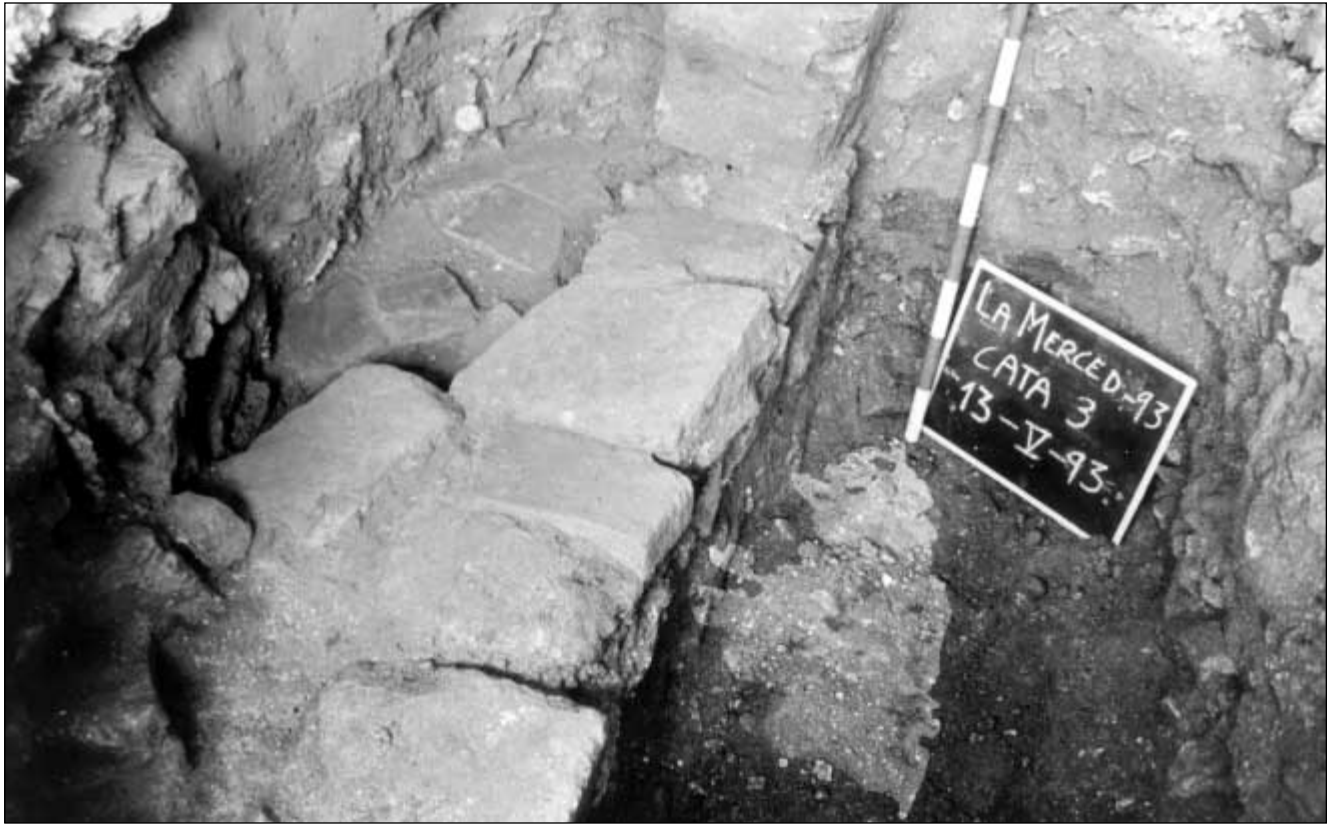
**Foto 9. Cata 3: sector Norte. Detalle de muro y pavimento.**

Estructura VII: Pavimento de ladrillos macizos, muy mal conservado, asociado al muro de la Estructura VI. Por tanto es el pavimento de esa estancia de la que sólo hemos documentado esta esquina de la Estructura VI. Cota -90 CM.

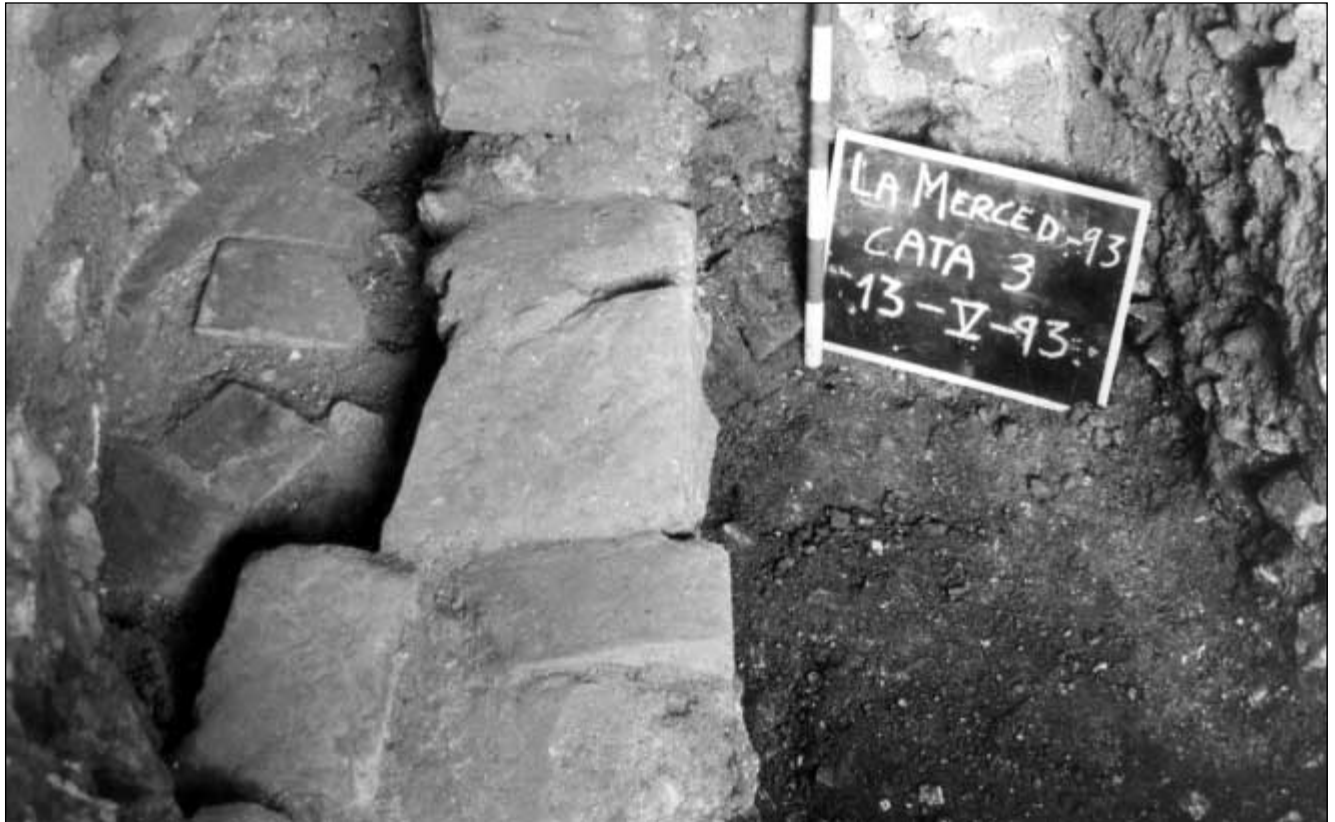
**Foto 10. Cata 3: sector Norte. Detalle de muro y pavimento.**

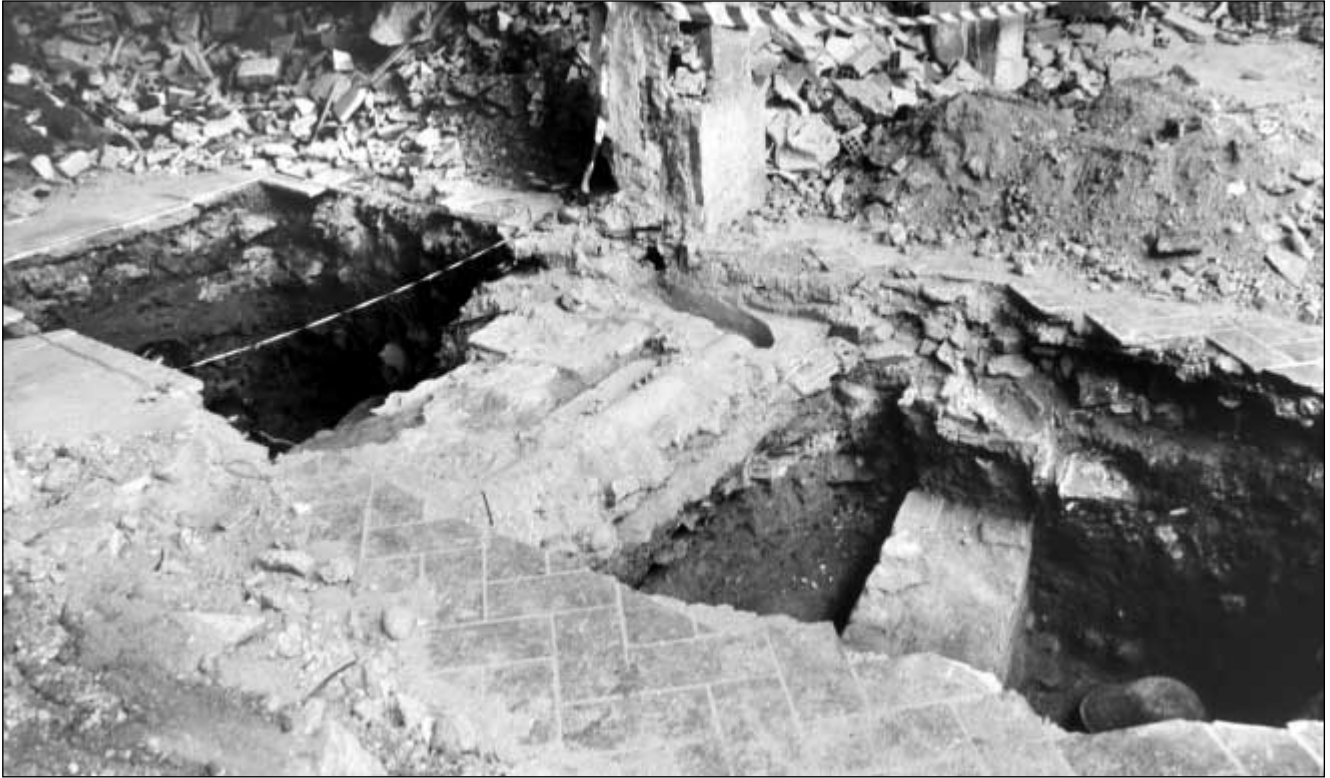
Foto 11. Cata 4: lateral E, sector oriental y occidental.

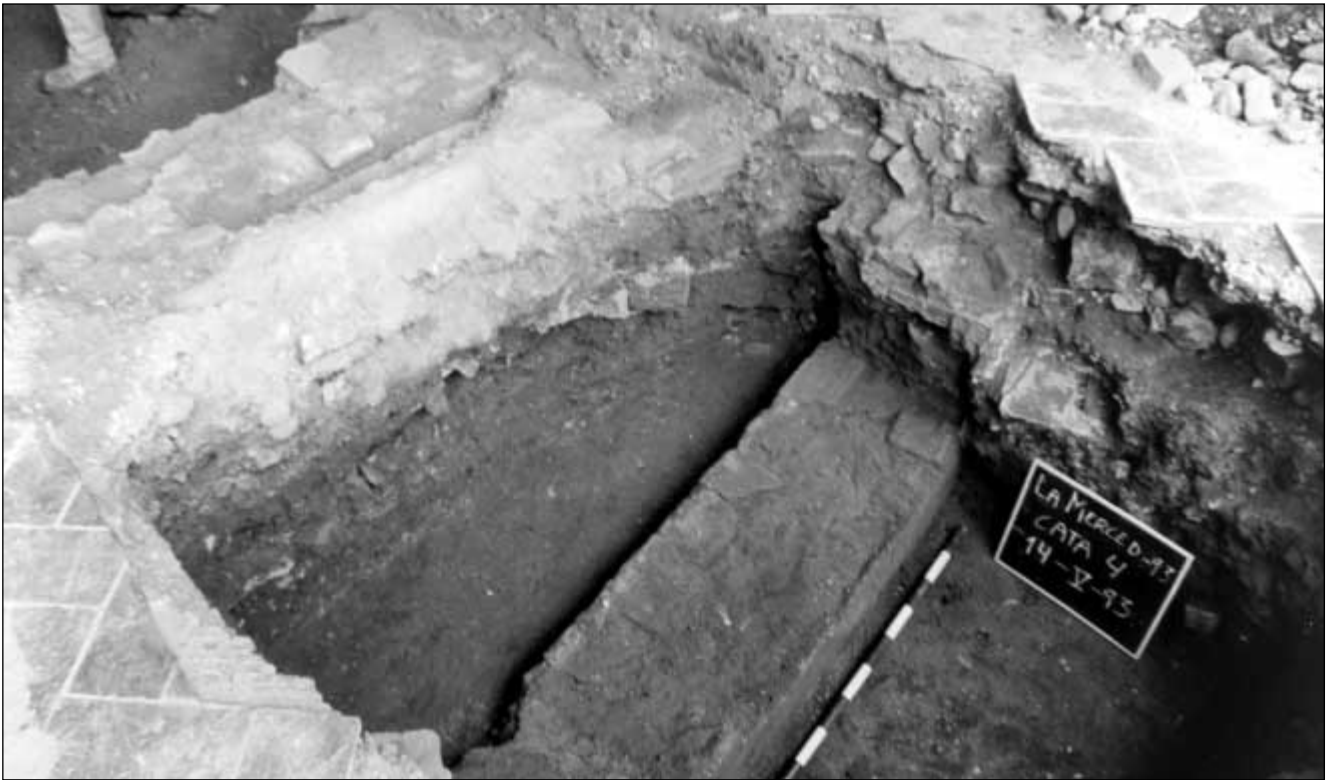
Foto 12. Cata 4: sector occidental.

Estructura III: Muro diagonal, de dirección aproximada NE-SW, en el sector W de la cata. Está compuesto de mortero de mala calidad y, en su parte superior, restos de lo que debió ser una hilera de ladrillos macizos (estos ladrillos no se documentan en el resto de alzado del muro). Se sitúa su parte superior a una cota de -70 cm, llegando hasta el fondo de la cuadrícula sin observarse su final inferior. Su anchura es de 45 cm.

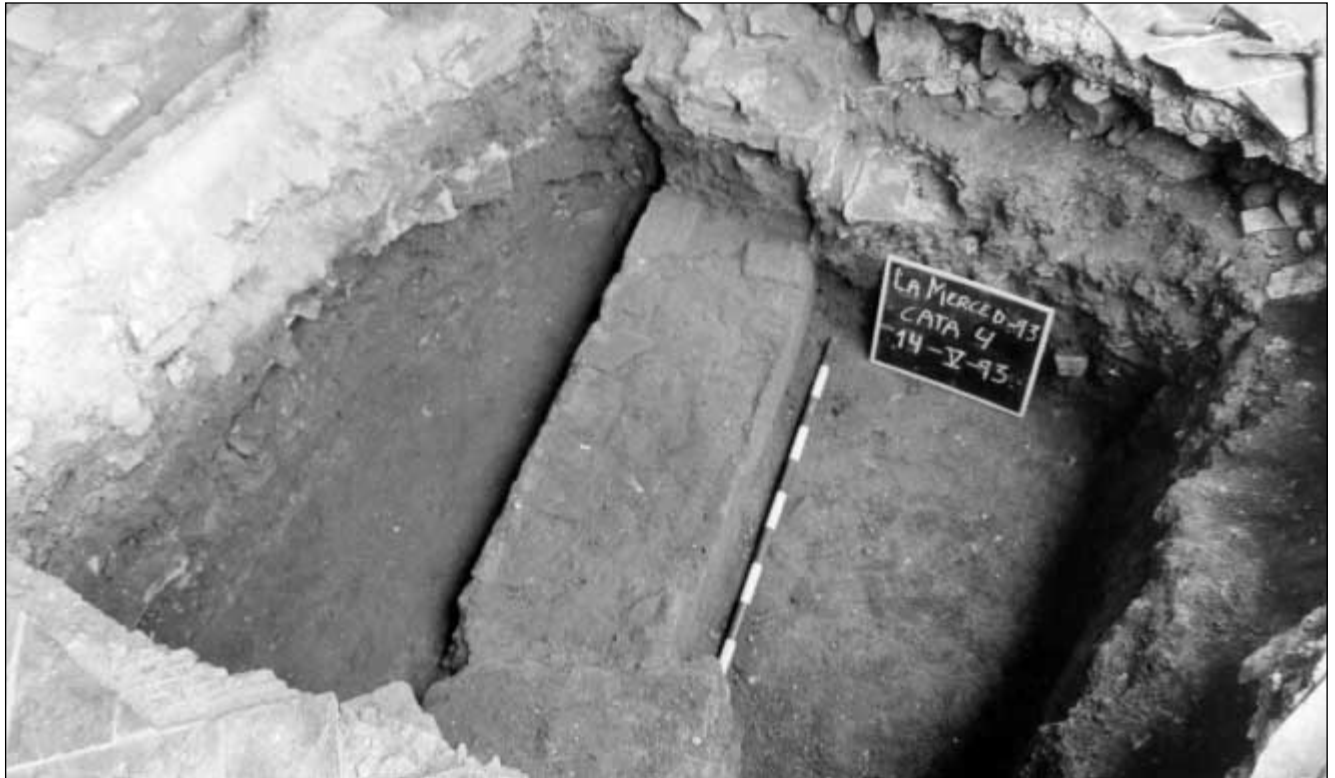
*Foto 13. Cata 4: Detalle de muro de ladrillo y tierra. Sector occidental.*

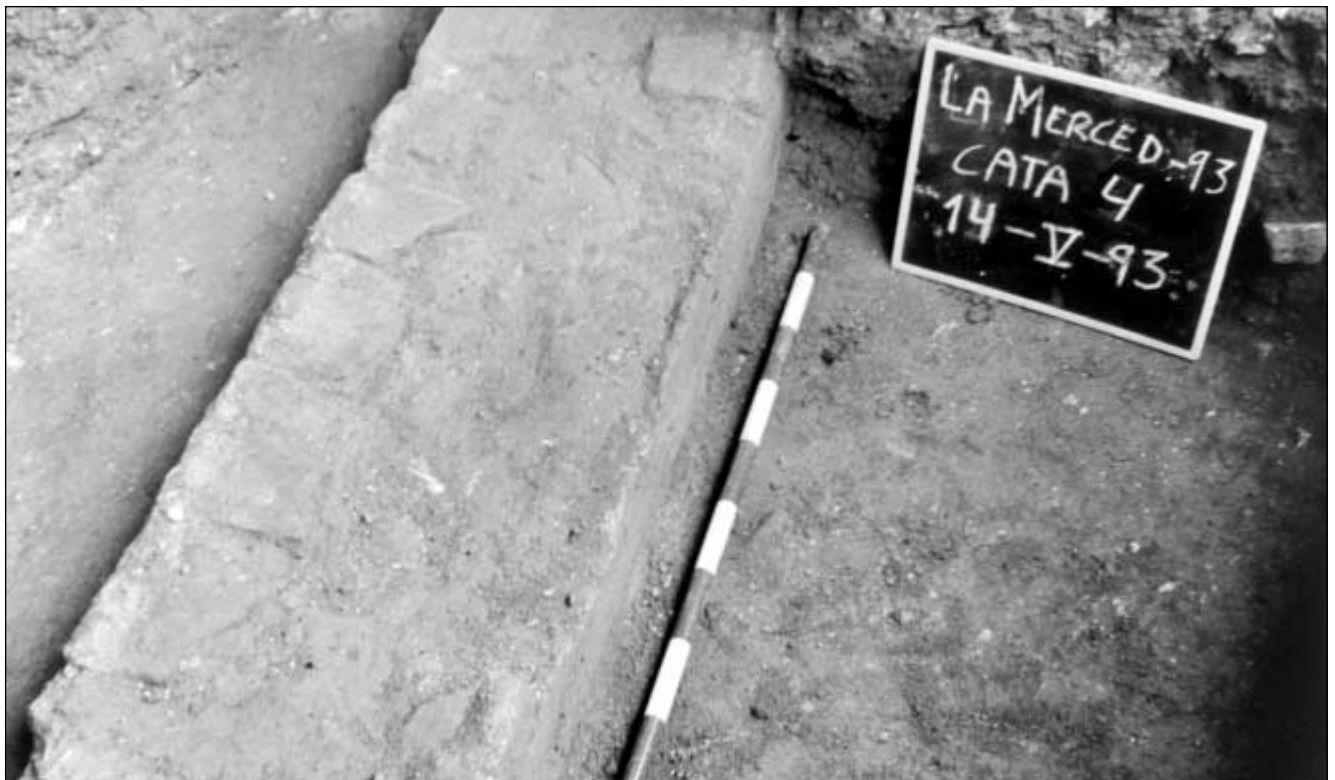
*Foto 14. Cata 4: Detalle de muro de ladrillo y tierra. Sector occidental.*

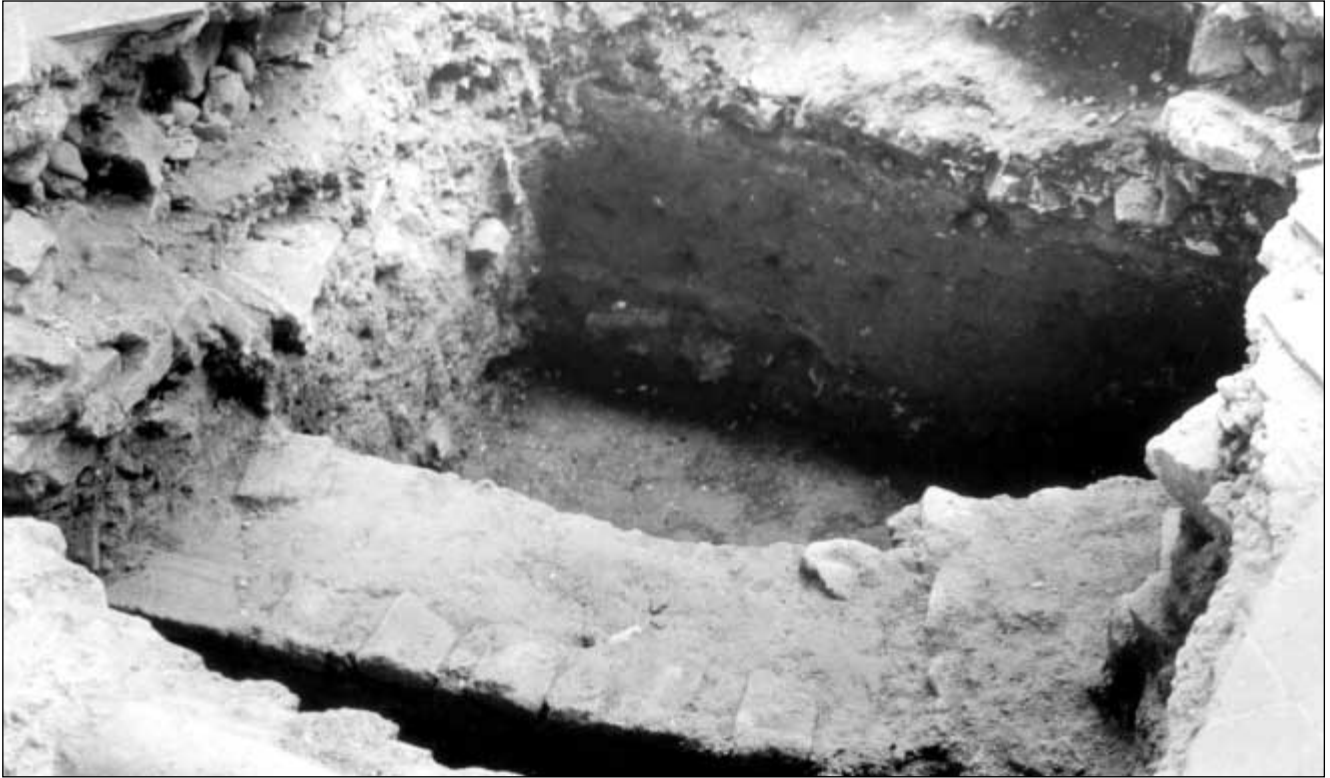
Foto 15. Cata 4: sector occidental. Detalle de estratigrafía.

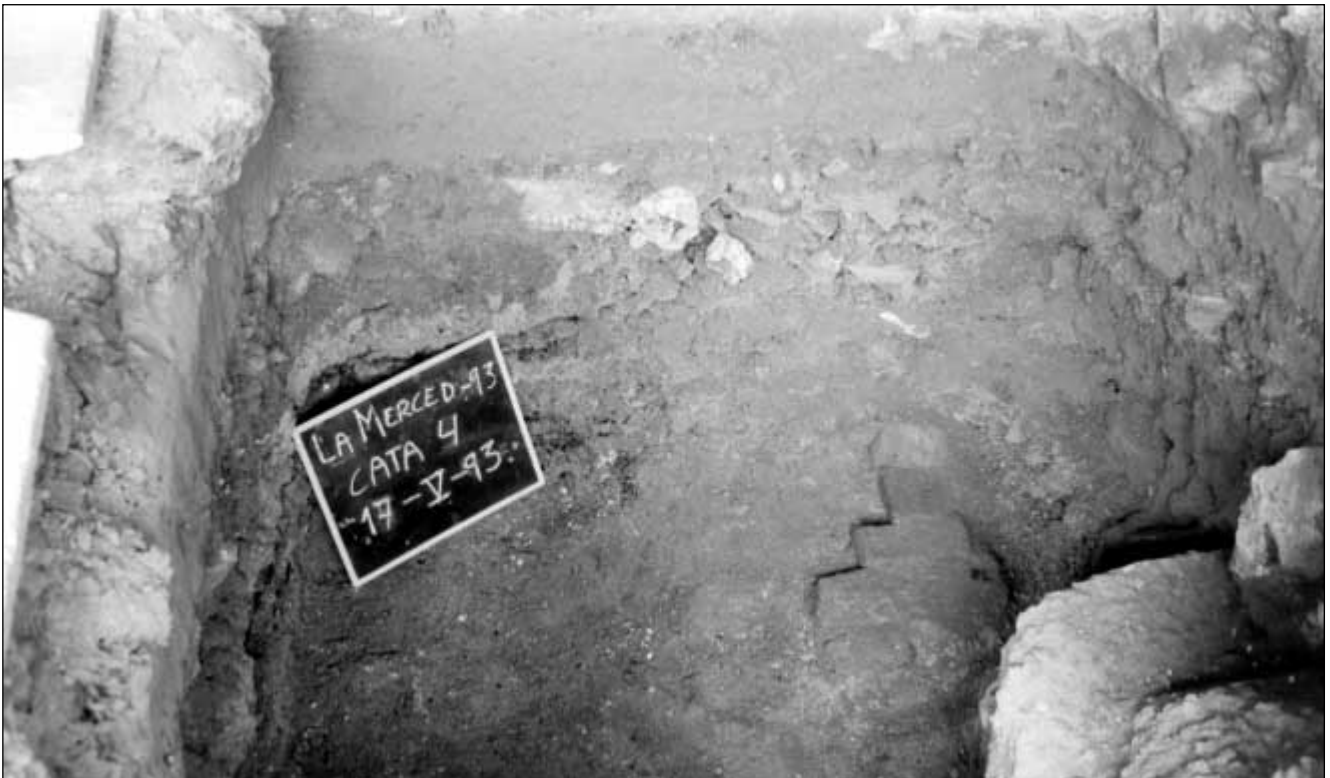
Foto 16. Cata 4: sector oriental. Detalle de muro de ladrillo.

Estructura V: Pavimento de ladrillos macizos, en la esquina-SE del sector E de la cata. Se asocian a la Estructura IV.
