PALACIO CONSISTORIAL DE CARTAGENA

ANTECEDENTES

DATOS DE ENCARGO Y CONSIDERACIONES PREVIAS

Se trata de la terminación de la rehabilitación del Palacio Consistorial de Cartagena (Murcia), que se genera al producirse la resolución del contrato con la Empresa Adjudicataria de las obras correspondientes al Proyecto original de Rehabilitación del citado inmueble.

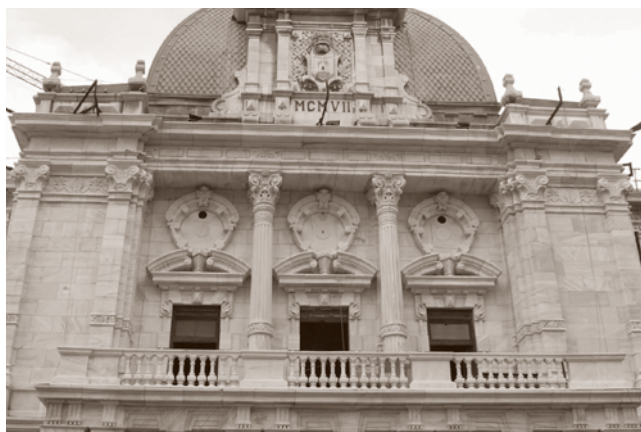
FACHADA PRINCIPAL. DURANTE LA INTERVENCIÓN.
