IGLESIA DE SAN ANDRÉS DE MAZARRÓN

INTERVENCIÓN

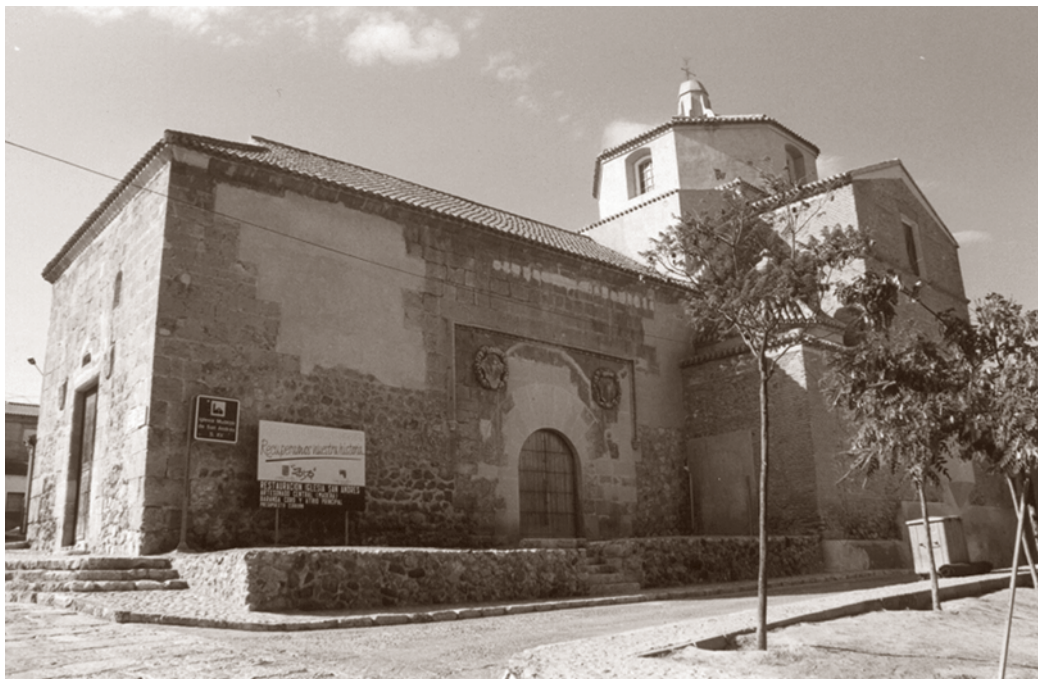
EXTERIOR DE LA IGLESIA DE SAN ANDRÉS

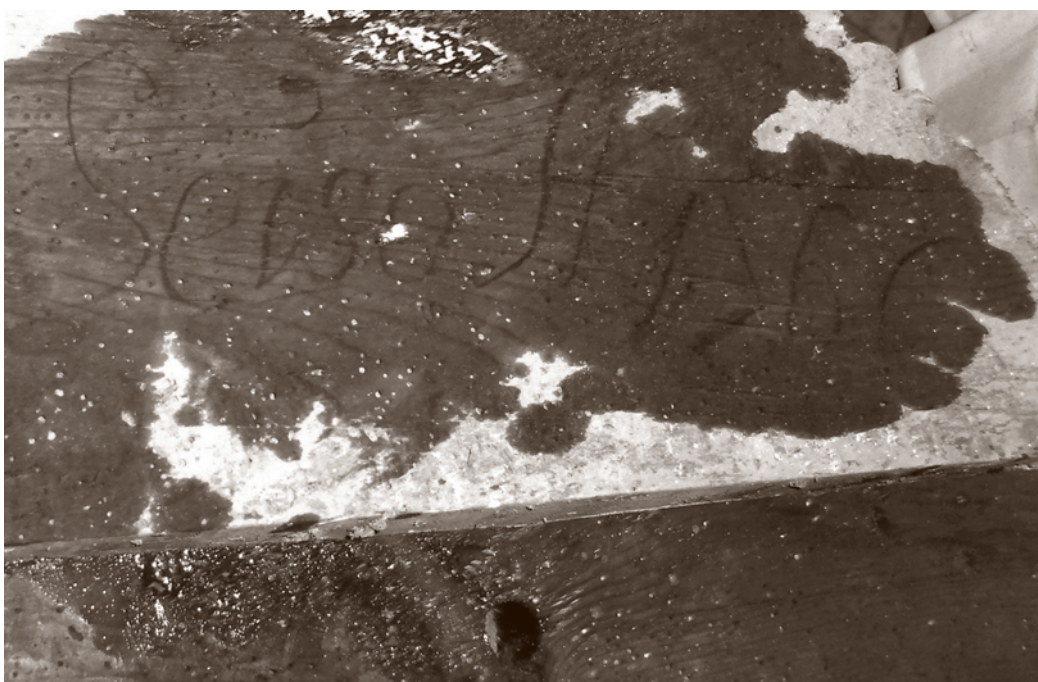
REVERSO DEL PINANTE DE LA CAPILLA DE SANTA LUCÍA. FECHA DE EJECUCIÓN

Consolidación de zonas en peligro de desprendimiento, con colas naturales y empapelado. Limpieza mecánica y química. Desinsectación con permetrin, a través de inyección por los múltiples agujeros de la madera e impregnación de las zonas no recubiertas. Posteriormente se procedió a los procesos ya mencionados de sellado de grietas, reposiciones volumétricas, reposición de aparejos en faltas y reintegraciones de las mismas. Con estas actuaciones, no quedó concluida la segunda fase del proyecto, pues de ella, todavía quedan por realizar los trabajos relativos a solados, y por supuesto, no se llegó a ejecutar nada de lo previsto para la tercera fase.
